昌宁县更夏河二级电站位于昌宁县更夏乡境内，距保山城区 179km，距昌宁县城 93km。电站利用更夏河自然径流来水量进行发电，属径流引水式电站，系单一的无调节水力发电工程。电站工程由首部取水枢纽、渠首沉沙池、引水渠道及隧洞、压力前池、压力管道、主副厂房、尾水渠和开关站组成，坝址位于昌宁县位于大城水库主干渠挡水坝下游约 590m 处，地理位置东经 99°30'09"，北纬 24°23'8"，高程 1493.30m，坝址以上控制流域面积 85.3km<sup>2</sup>；坝型为低坝取水(溢流坝)，多年平均流量 1.64m<sup>3</sup>/s，下游沿河右岸沉沙池+明渠+短隧洞+渡槽引流(引水渠总长计 1.37km,设计流量 1m<sup>3</sup>/s，其中隧洞 2 个计 0.182km、渠首沉沙池 0.040km，渡槽 0.02km、明渠 1.155km)至厂区，厂址位于臭水河与更夏河交汇处上游约 140m 处，地理坐标东经 99°30'50"，北纬 24°23'09"，高程 1345.658m，集中落差 148m。电站设计水头 138m，机组设计流量 1m<sup>3</sup>/s，装机 2×500Kw，多年平均发电量 758 万 kW·h，年利用小时数 7580h，保证出力 356kW。

昌宁县更戛河二级电站为引水式电站，工程属 V 等小（2）型工程，主要建筑物由首部枢纽、引水系统、厂区枢纽组成。电站装机容量为 1600kW，设计水头为 138m，设计取水量  $1.43\text{m}^3/\text{s}$ 。引水渠全长约 1.37km，压力钢管为两个变坡段，压力管道下镇墩以下为岔管及支管部分，岔管为“Y”形岔结构，主管内径 0.7m，主管长 345m，岔管长为 19.782m，支管长为 25.3m，支管内径 0.5m。多年平均发电量 933 万  $\text{kW}\cdot\text{h}$ ，多年平均年利用小时数 5970h。

2019 年 11 月 8 日，受昌宁县更顺昌水电开发有限责任公司委托（详见附件 1），丽江智德环境咨询有限公司承担“昌宁县更戛河二级电站”（以下简称“该工程”）的环境影响评价工作。我公司接受委托后，组织人员到该工程现场及其周边进行实地勘查与调研，收集有关资料，并于 2019 年 11 月 14 日~2019 年 11 月 27 日进行了进行第一次公示

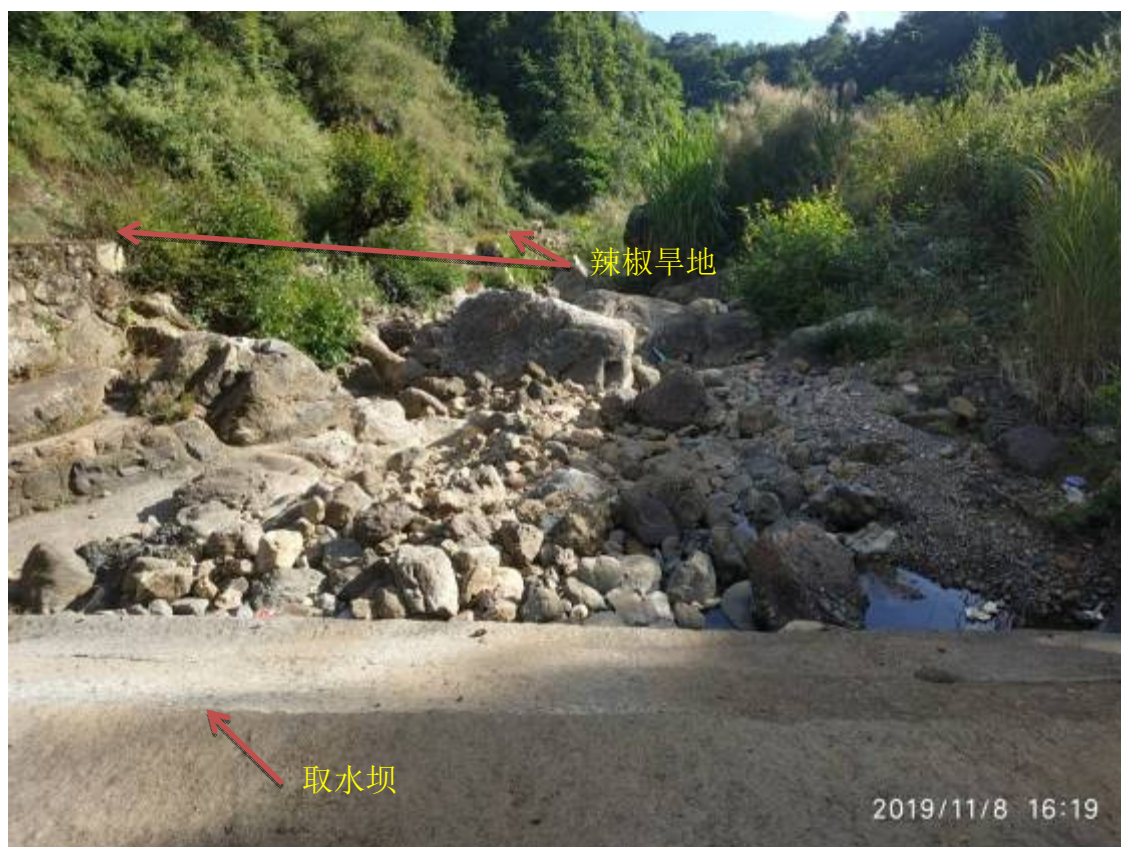
图 5.1-4 减水河段现状

根据减水河段实际走访调查及查阅相关资料,从更戛河二级坝址处至电站厂房尾水排放口的 1397m 减水河段之间,无支流汇入,枯水期该河段水量很小,枯水期有河床裸露。该河段两侧大多为高山,仅有取水坝下 80m 长的减水河段东侧分布少量旱地,主要种植玉米、辣椒等农作物。

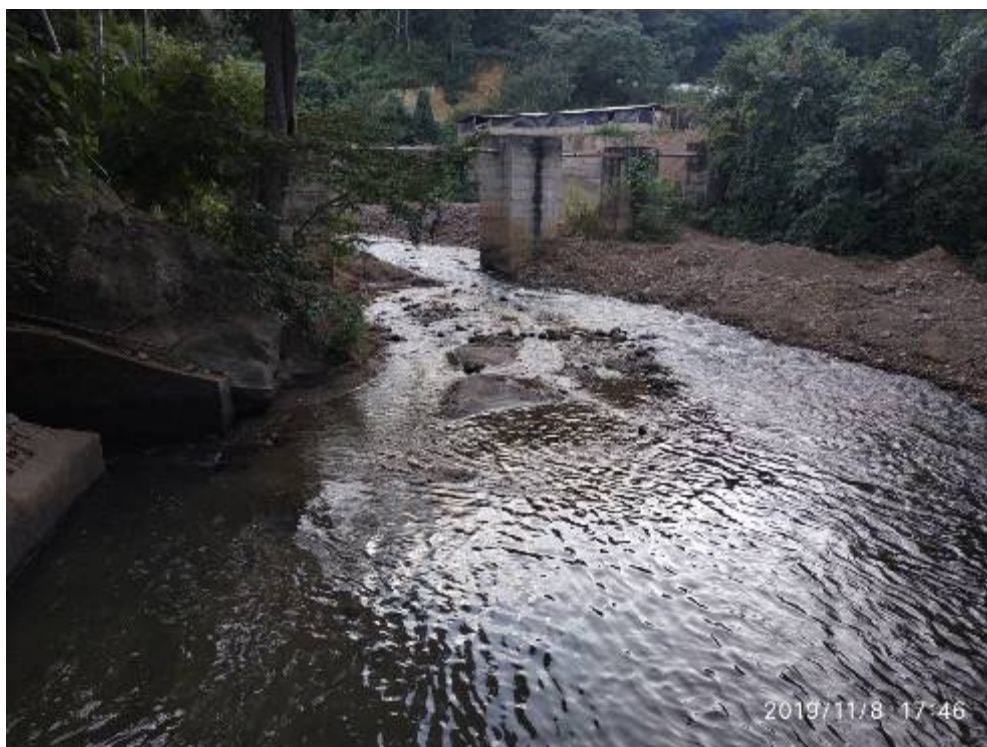
图 5.1-5 电站尾水排口情况

更戛河二级电站为引水式电站，其蓄水库容极小，无调节能力，地表水交换频繁，不会造成蓄水区水体富营养化现象。通过调查走访，多年来没有发生过更戛河水质污染事故，更戛河水质能满足其地表水环境质量功能要求。

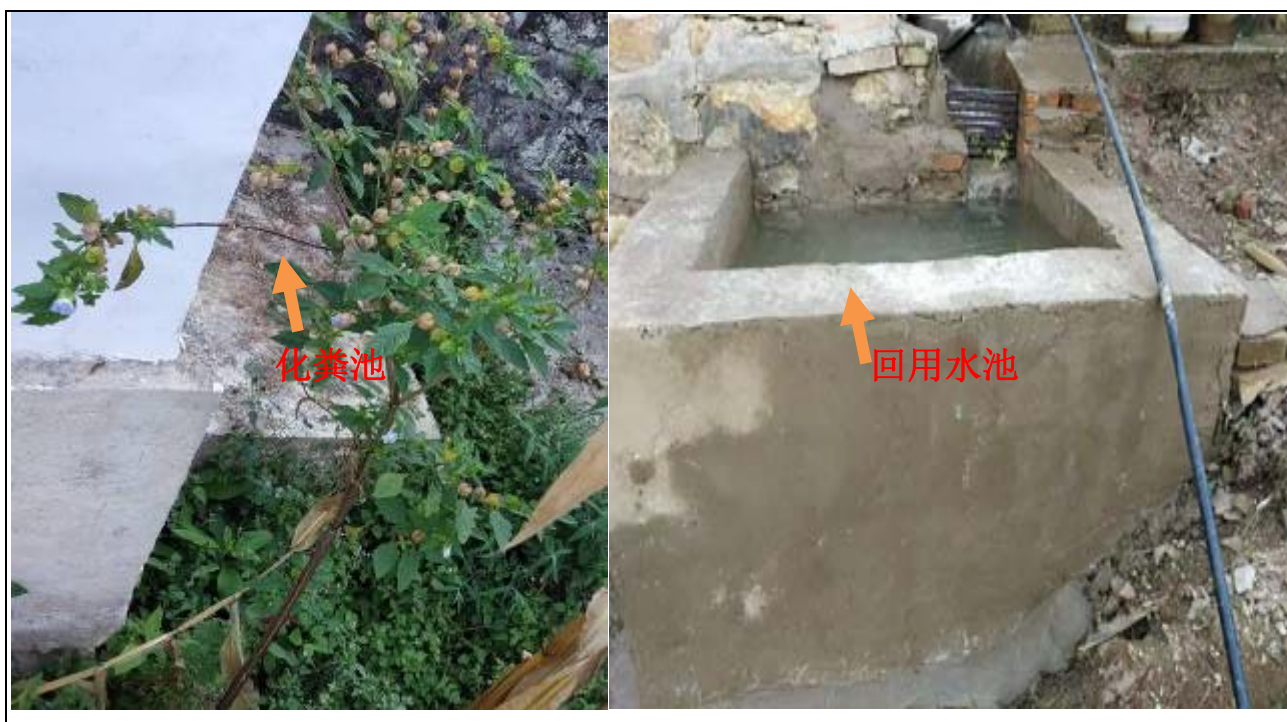
图 5.1-2 项目生活废水处理情况

通过现场调查，该水电站规模较小，电站运行期间仅有 1 名人员现场值班，生活用水量较小，生活污水通过排水沟进入化粪池处理，处理后存于回用水池用于厂区绿化。

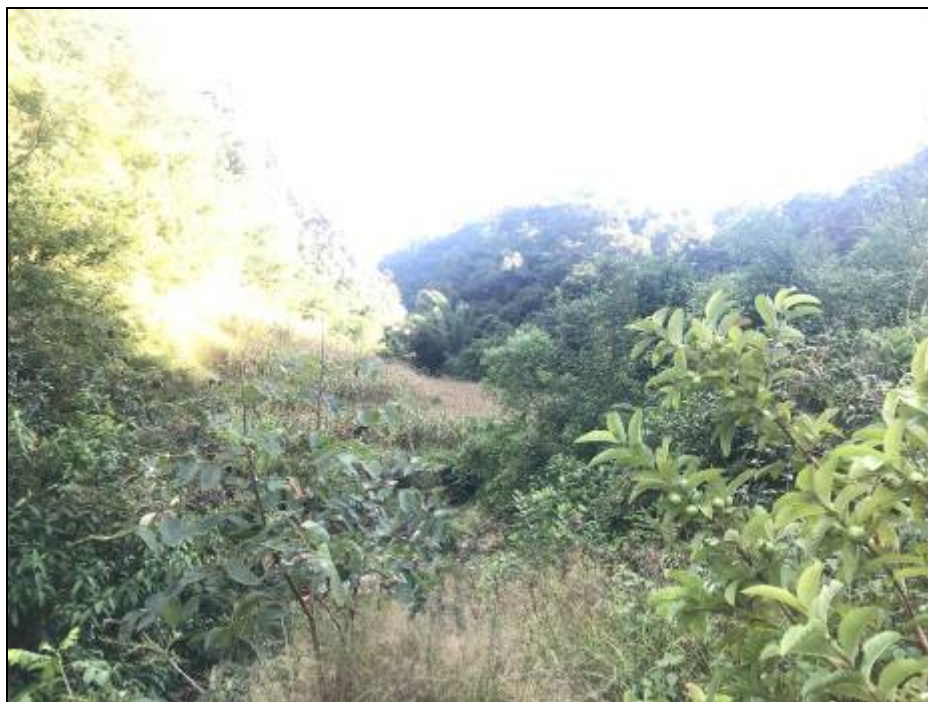
图 5.2-1 施工迹地植被恢复现状

电站对陆生植被的影响主要表现为对其面积占用的影响，主要包括施工临时占地和永久占地的影响。根据实地调查和遥感影像分析，并借助GIS空间分析功能统计，电站评价区的自然植被类型为季风常绿阔叶林、暖热性针叶林、暖热性稀疏灌丛。根据现场踏勘，由于电站建设年代久远，临时施工占地范围内的植被基本已经恢复；而永久占地造成区域局部地段植被类型片段的丧失，但永久占地面积相对较小，且上述植被类型均为次生性强的植被类型，在更戛河流域及其他流域广泛分布，工程建设占地造成的植被损失对其生态系统结构、功能及其完整性影响较小。

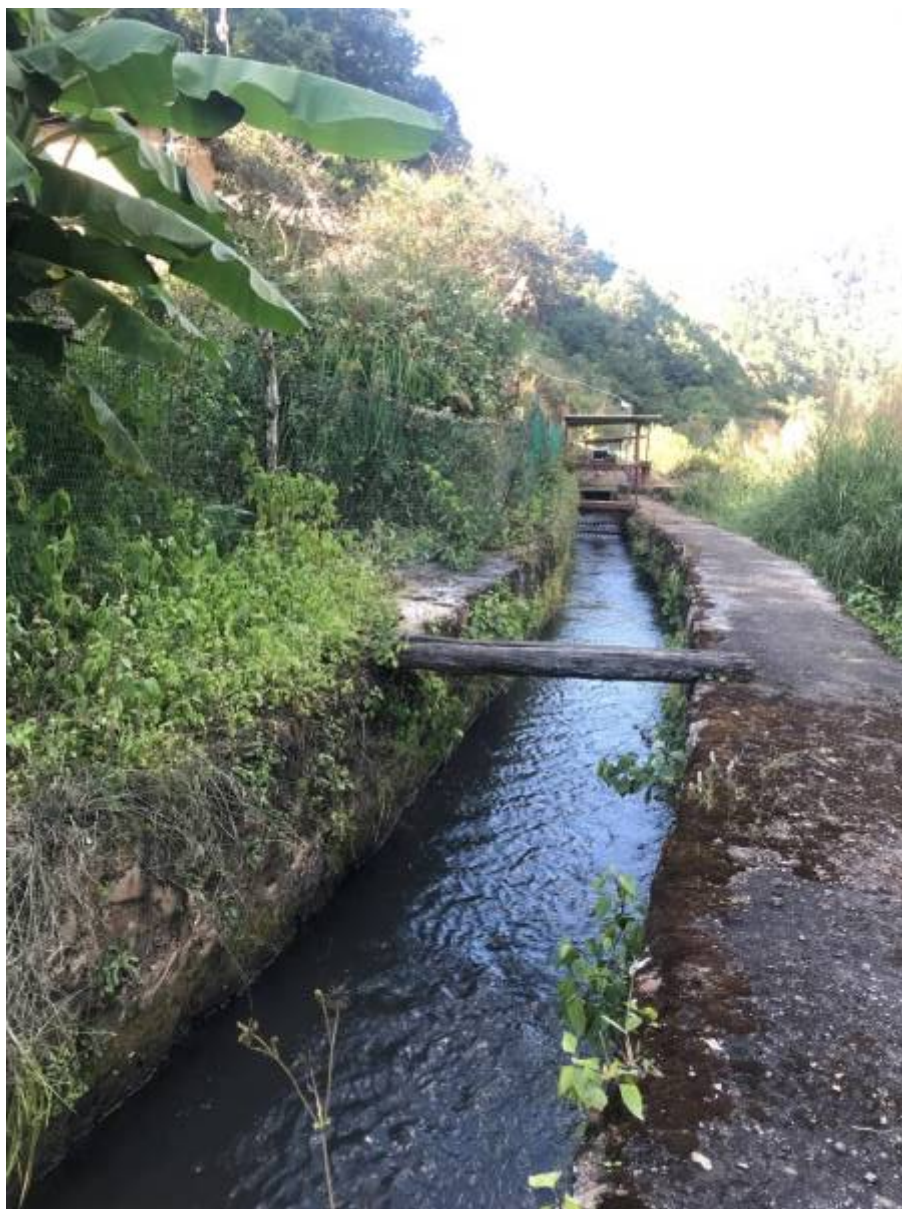
图 5.2-4 引水渠周边植被恢复情况

昌宁县更戛河二级电站建于 1993 年,电站建设施工期开挖主要为引水渠和压力前池,施工年代较早,根据现场走访,主要为人工开挖,开挖量不大,开挖土石方部分回填,多余的土石方回填至压力前池附近洼地,根据现场调查,引水渠和压力前池附近植被已经恢复,压力管道植被已经恢复,厂区周边及厂区内进行了植被绿化,厂区内布置了截排水沟,厂区地面进行硬化处理,极大的控制了水土流失。经现场实地调查,引水渠和压力前池地基稳固,边坡稳定,因水土流量造成的安全隐患较小。

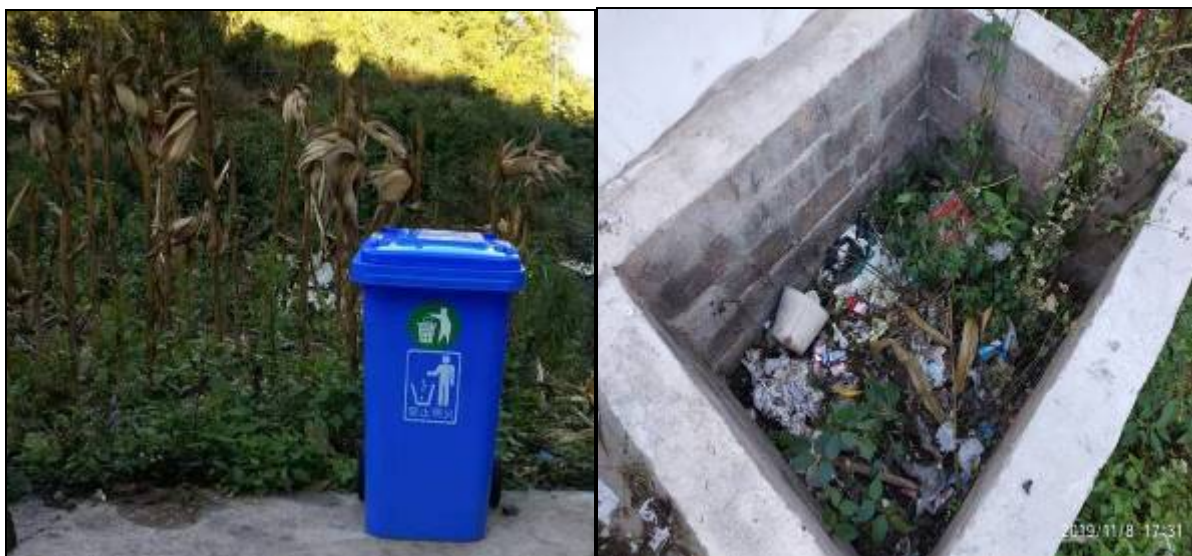
图 5.5-1 现有生活垃圾收集情况

电站运行期厂区人员为 1 人,根据建设方提供的资料,生活垃圾每天的产生量为 0.5kg,全年电站运行期的生活垃圾产生量为 0.183t。厂内有生活垃圾收集桶,值班人员每隔一段时间将生活垃圾带出至附近乡村集中垃圾收集点,定期由环卫部门清运。

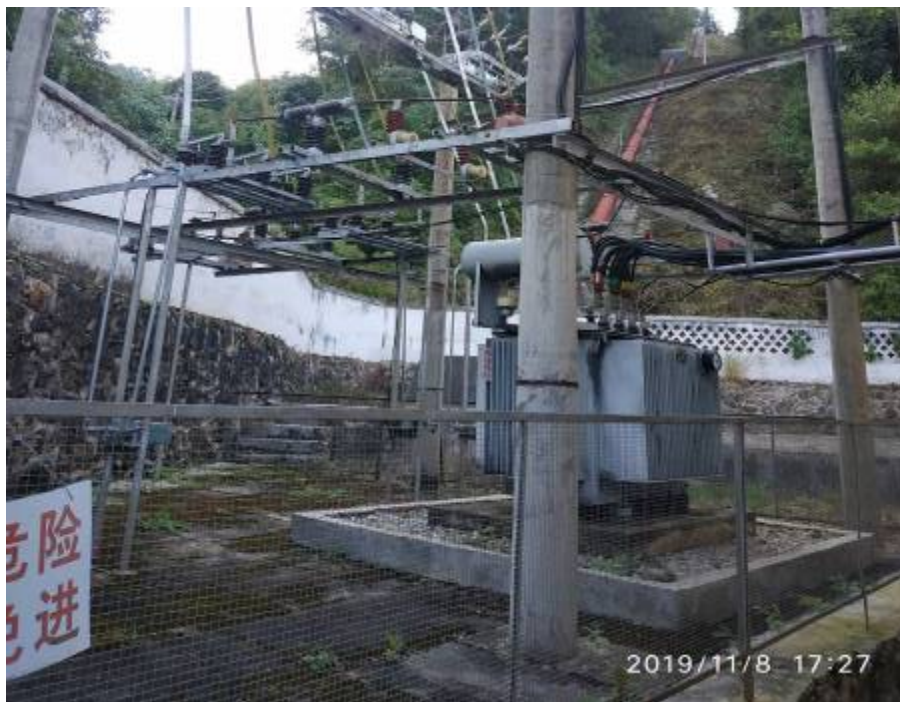
图 5.5-3 变压器下方未设事故油池

根据调查，该项目变压器未设置事故废油收集池，在事故情况或更换检修变压器时可能产生二次污染。因此本次评价要求企业进行整改，可在变压器正下方水泥地上设置水泥砌成的围堰用于收集事故废油。

电站用油可分为透平油与绝缘油 2 个系统。透平油由储油罐与油压设备通过管路输送至水轮机，输送过程中管路的密封安全问题在技术上可得到充分保证，漏油风险主要存在于变压器绝缘油。根据有关规定，应在主变压器底部设置一储油坑，储油坑能够储存 100%的油量，变压器检修或者发生事故时绝缘油收集进入事故油池，事故油收集后交由有资质的的单位回收处理。电站在正常运行期间，不会发生油类物质溢出，在机组检修时，工程已考虑将检修期含油废水收集至集油桶进行回收处理，含油废水不直接外排。

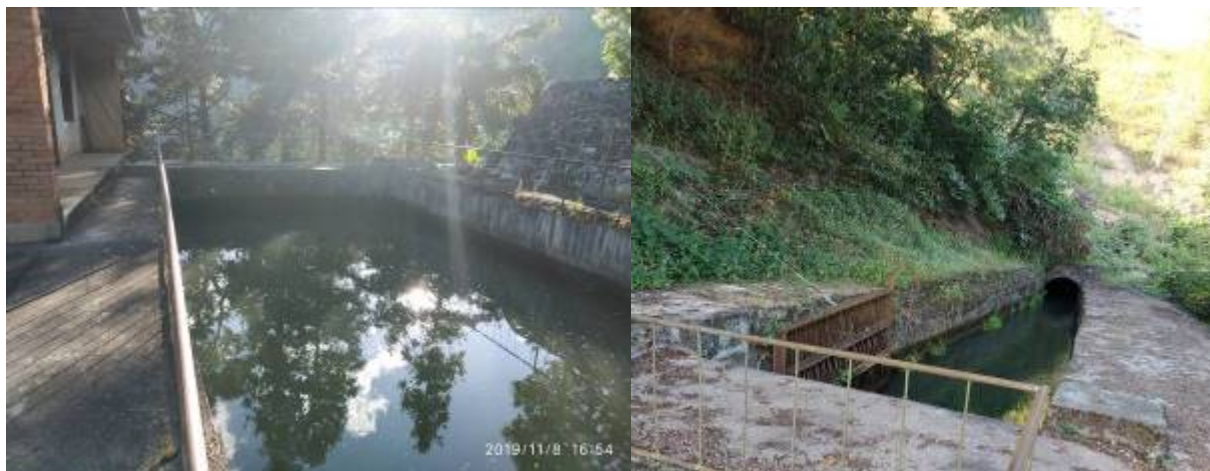
图 5.7-1 压力前池及周边情况图

根据现场调查，引水渠经取水坝处取水后沿更戛河河流走向流向压力前池，全长1397m，途中并未经过任何村庄、居民点及农田，引水渠、压力前池与周边村庄居民点的分布关系可见附图 1.6-1。为了更进一步减少引水渠、压力前池溢流、溃堤对周边居民点的影响，可加强电站对引水渠及压力前池的管理，安排固定的值班巡逻人员，对引水渠边坡、堤坝进行检查，发现安全隐患及险情时及时上报，及时排除安全隐患及险情。当暴雨天及来水量较大之时，进行启动压力前池泄洪闸进行泄洪。
